# Diagnostic écologique et préconisations de restauration de deux mares sur la commune de Busset

Lieux-dits Les Rouchons et la Croix Bernard

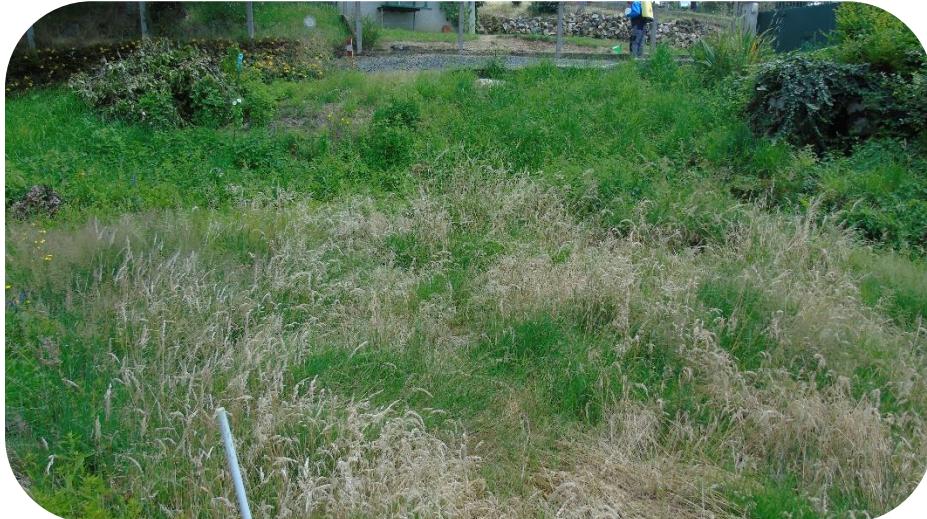
Figure 1: Visualisation de la mare communale des Rouchons (@ Simon Dérouet).

Il s'agit d'une mare très évoluée/fermée d'une surface inférieure à 150 m<sup>2</sup>, qui n'est probablement plus fonctionnelle pour l'accueil d'une biodiversité aquatique.

Aucune espèce animale typique de zones humides n'y a été observée. Par ailleurs, la flore est également peu typique, avec pour seule espèce de zone humide le Jonc congloméré (*Juncus conglomeratus*). L'abondance de graminée semble témoigner d'un milieu plutôt riche en nutriments, ce qui n'est pas favorable à l'expression d'un grand nombre d'espèces, et l'absence de zone en eau libre de sédiments ou de végétations empêche l'installation d'une faune typique des mares.

La localisation de la mare, à proximité d'une prairie (bien qu'une route les sépare), son exposition à la lumière du soleil et la présence de pentes douces pour accéder à la mare sont cependant des éléments favorables à l'accueil d'une biodiversité.

Bien qu'étant totalement comblée, la mare contenait toujours de l'eau sous les couches de végétations et de sédiments lors de sa visite le 09/07. Il est donc peu probable que son étanchéité soit altérée. Sa restauration est conditionnée par la nécessité de curer les sédiments qui se sont accumulés, sur une hauteur d'environ 1 mètre.

Il conviendra de faire attention à ne pas perfore la couche d'argile qui assure l'imperméabilité de la mare. Pour cela il conviendra de retirer le substrat par couches successive et de ne pas approfondir le curage quand la pelle rencontre un horizon argileux (couche de terre d'une couleur différente que la terre végétale), de couleur rouille, ou gris bleue selon les cas (forme un boudin compact quand on le malaxe).

Un curage est optimal lorsqu'il est réalisé sur deux ans : la première année, les  $\frac{3}{4}$  de la mare sont curés, ce qui permet à la faune présente de se réfugier dans le  $\frac{1}{4}$  non évacué qui le sera lors de la deuxième année. Dans le cas présent, le curage pourra être réalisé en une seule fois,

étant donné que la mare ne semble pas héberger d'espèces sensibles (amphibiens, libellules). Les sédiments retirés de la mare devront être évacués par la suite.

Les berges recréées devront être étagées et en pentes douces (< 30 °). Une partie de la mare pourra être plus profonde pour une meilleure tenue en eau en été et moins de risque de gel en hiver. Pour cela, il est conseillé que la mare soit au moins profonde de 0,8 à 1 m, avec un étagement de sa profondeur pour favoriser le développement d'une diversité d'espèces, les végétaux aquatiques évoluant dans des conditions d'immersion variées ([voir schéma ci-dessous](#)). En effet, en ayant une profondeur étagée, certaines berges vont pouvoir s'exonder en été, ce qui permet aux espèces de marais, les hélophytes (roseaux, massettes, iris..) de se développer). La partie la plus profonde, qui reste en permanence en eau, va permettre à d'autres espèces de se développer : les hydrophytes. Ces dernières ne tolèrent pas ou très peu l'exondation, d'où l'importance de créer une topographie variée de la mare.

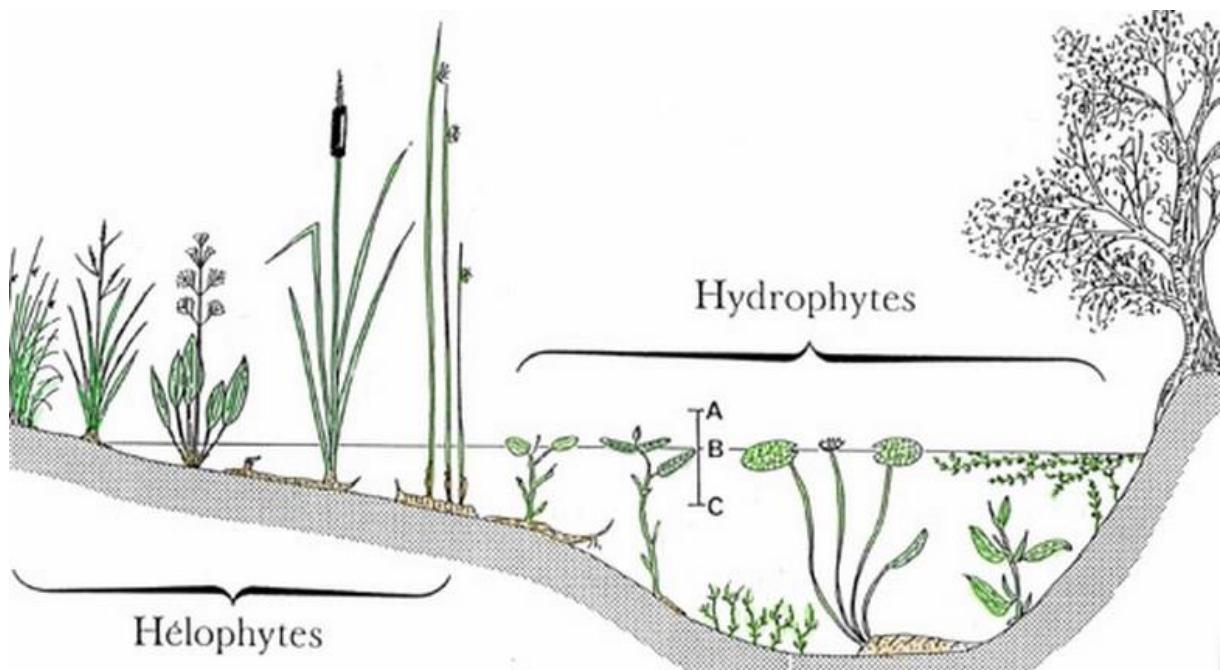
Figure 2: Schéma d'une mare fonctionnelle pour la biodiversité (Source : Marcanterra).

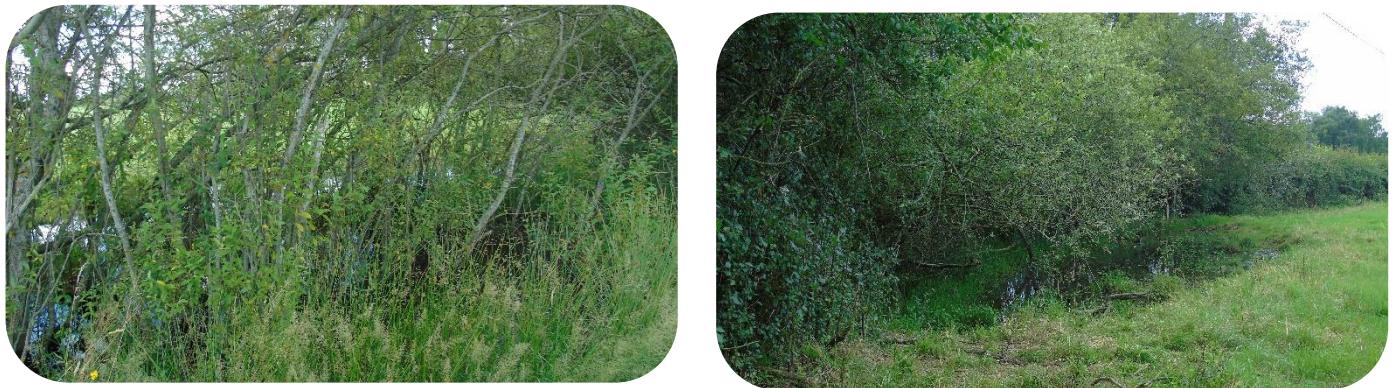
Figure 3: Visualisation de la mare de la croix Bernard (@ Simon Dérouet).

Mare d'une surface inférieure à 350 m<sup>2</sup>, ayant une profondeur maximale probablement de 1,5 à 2 mètres. La face sud est entièrement boisée, alors que la face nord est libre d'un couvert arbustif et accessible au bétail pâturant la prairie jouxtant ladite mare.

Cette mare est peu envasée, la hauteur de sédiments étant d'environ 15 cm, bien que seuls 20 cm d'eau soient libres de débris végétaux (feuilles en décomposition). La faible accessibilité à la lumière est certainement l'origine de cette lente décomposition de ces débris. Ce plan d'eau semble cependant fonctionnel pour l'accueil de la biodiversité. En effet, plusieurs espèces typiques de ces milieux y ont été observées : Jonc congloméré (*Juncus conglomeratus*), Iris des marais (*Iris pseudacorus*), Characées (Genre *Chara*, diverses espèces), Grenouilles vertes (Genre *Pelophylax*, plusieurs espèces). Par ailleurs, la présence de characée indique que l'eau y est de bonne qualité. Au vu des milieux présents, cette mare peut héberger plusieurs espèces patrimoniales : le Triton crêté (*Triturus cristatus*), le Triton marbré (*Triturus marmoratus*), le Triton alpestre (*Ichtyosaura alpestris*), le triton palmé (*Lissotriton helveticus*), la rainette arboricole (*Hyla arborea*) et diverses espèces de libellules.

La principale « dégradation » de cette mare est la fermeture de la face Sud par les arbres, qui produisent une quantité importante de feuilles se décomposant mal du fait du manque d'accès à la lumière. Cependant, il est essentiel de conserver des arbres, notamment les saules

les plus âgés, car de nombreuses espèces, notamment des oiseaux et des insectes, utilisent ces arbres en bordure de mare. Il serait donc préférable de conserver les arbres les plus anciens, ceux les plus au Sud, sur une surface d'1/3 ou d'1/4 de la mare ([voir figure 6](#)). Les arbres à éliminer devront être taillés le plus à ras possible, et non arrachés, au risque d'altérer l'étanchéité de la mare et des murets qui servent à retenir l'eau. Dans la mesure du possible, il est préférable de laisser le bois coupé à proximité de la mare quelques temps, pour laisser le temps à la faune présente de regagner la mare. Ces arbres étant des saules, il est probable que leur coupe les fasse drageonner par la suite. Un entretien de ces repousses sera donc à prévoir.

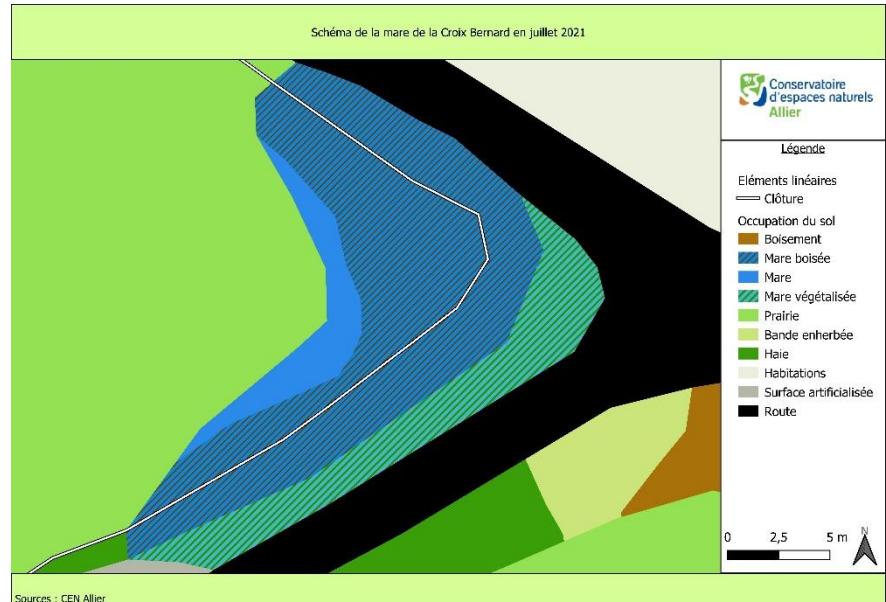
Figure 4: Schéma de la mare de la Croix Bernard lors de sa visite le 09/07/2021.

En l'état, la mare ne nécessite pas de curage, la hauteur d'eau libre devrait augmenter à mesures que les feuilles se dégradent. Cependant, vue la quantité importante de feuilles dans la mare, il est probable que cette décomposition se traduise par une augmentation de la

hauteur de sédiments dans la mare. De par la faible accessibilité de cette dernière, la profondeur de sédiments actuelle (environ 15 cm) n'a pu être mesurée que sur les bords de la mare, et non en son centre. Un curage sera probablement à prévoir dans quelques années (3-5 ans). Dans ce cas, le curage sera réparti dans le temps (1/3 de la surface tous les 3 ans, ou un curage de 2/3 de la mare la première année et le curage du tiers restant l'année suivante).

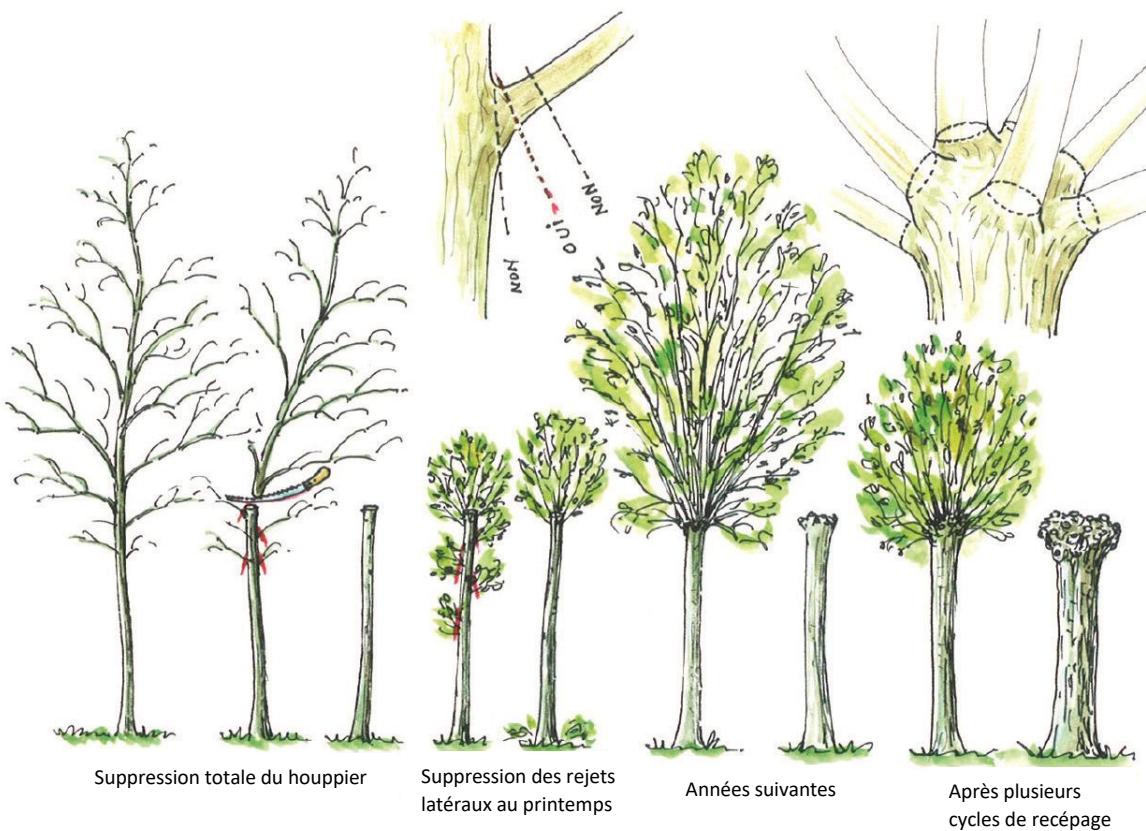
Figure 5: Schéma de mise en têtard d'un saule (Source : « 2020 : année des trognes », Ministère de l'Agriculture et de l'Alimentation).

Les arbres laissés sur place pourront être entretenus en arbres têtards. Ce principe ([voir schéma ci-dessous](#)) consiste en la coupe de la tête de l'arbre et des bourgeons/branches latérales. Lors de la repousse, les bourgeons du tronc sont supprimés, alors que ceux de la tête sont conservés. Puis, quelques années plus tard (2-3 ans), les branches poussant sur la tête sont coupées à leur base (recépage). Cet entretien est ensuite répété tous les 5 ans. Ce processus de coupe régulière entraîne une cicatrisation de l'arbre et la formation de cavités, très favorables pour la biodiversité. De plus, cet entretien fait que moins de feuilles tombent dans la mare, ce qui va ralentir l'envasement de cette dernière.

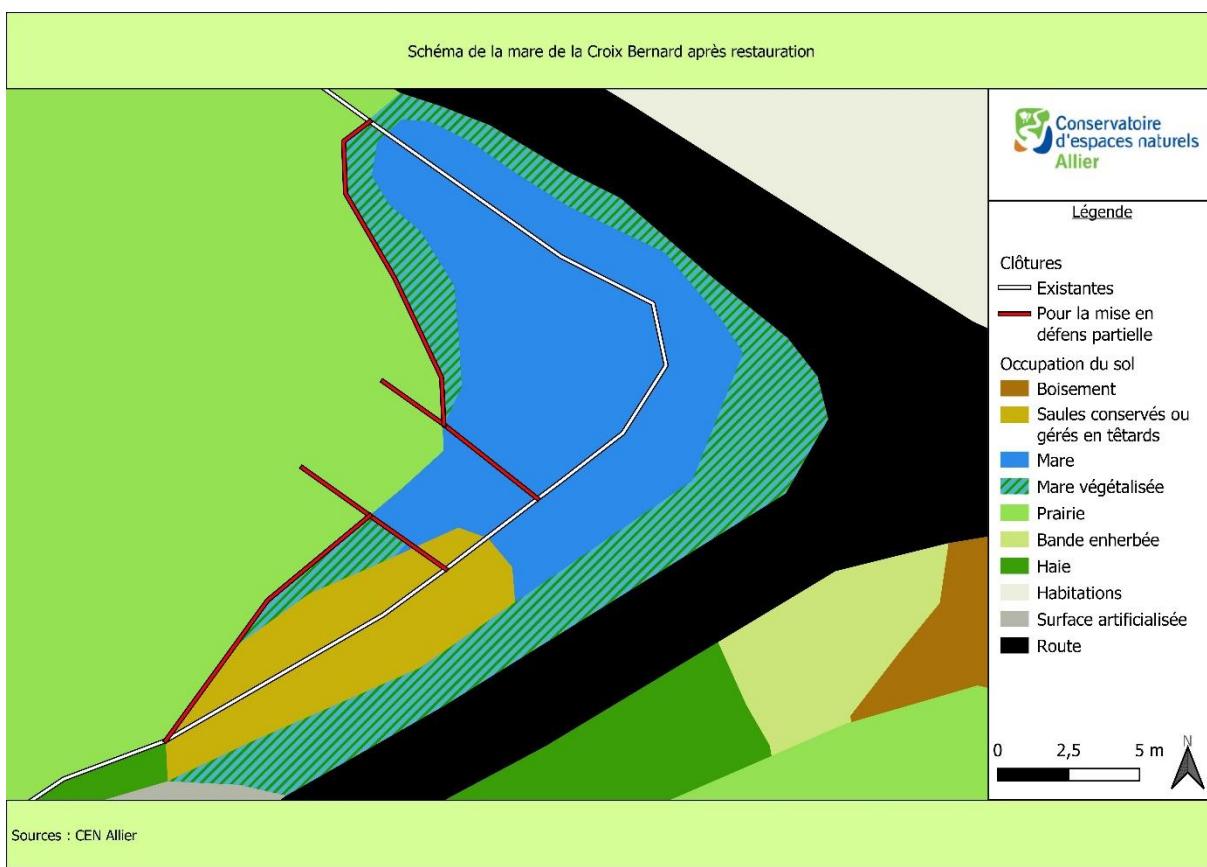
*Figure 6: Schéma de la mare de la Croix Bernard après restauration. Il s'agit bien d'un schéma, la forme des éléments au sein de la mare ainsi que leur surface est purement fictive.*

Enfin, le pâturage peut entraîner un enrichissement de la mare en nutriments et en vase, accélérant son vieillissement. Dans le cas présent, la présence de characées semble indiquer que le pâturage n'altère pas trop cette mare, mais il serait préférable de mettre une partie de la mare en exclos ([voir figure 6](#)). Laisser une partie accessible au bétail permet de leur garantir un accès à l'eau, de créer localement de micro variations de la topographie par le pâturage qui peut permettre l'expression de certaines espèces, et de préserver la mare des éventuels impacts du pâturage.

Après restauration, la surface d'eau libre devrait augmenter, tout comme la hauteur de la lame d'eau. L'augmentation de cette surface d'eau libre ainsi que l'accessibilité à la lumière, autrefois masquée par les arbres, permettrait à la végétation aquatique de se développer et de former une ceinture autour de la mare. L'exclos permettrait au bétail d'accéder à la mare sans pour autant perturber la faune, la flore ou la qualité de l'eau de cette dernière. Enfin, la conservation d'une zone boisée permettrait à la faune associée aux boisements de rester à proximité de la mare.
